Förstärkning av översvänningsdrabbade vägar på torv med lättklinker

ABSTRACT

2 VÄG 2029

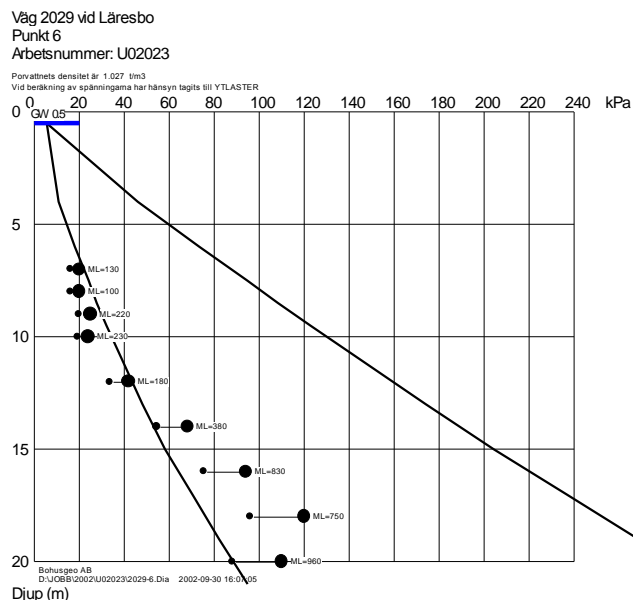
Figur 2. Lerans konsolideringsförhållanden. De stora svarta cirklarna är förkonsolideringstrycket och de små cirklarna är 80 % av förkonsolideringstrycket vilket är den effektivspänning som man i regel antar att krypsättningar börjar utbildas. De heldragna svarta linjerna motsvarartotalspänningen respektive effektivspänningen i jorden.

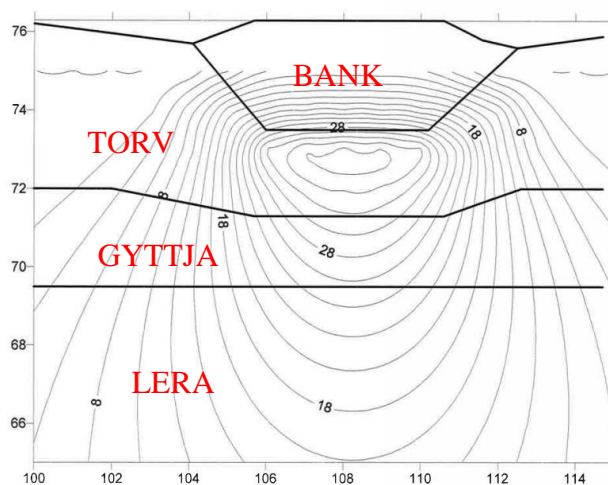
Figur 3. Tillskottsspänningar i kPa orsakad av lasten från vägbanken före lättklinkerfyllningen

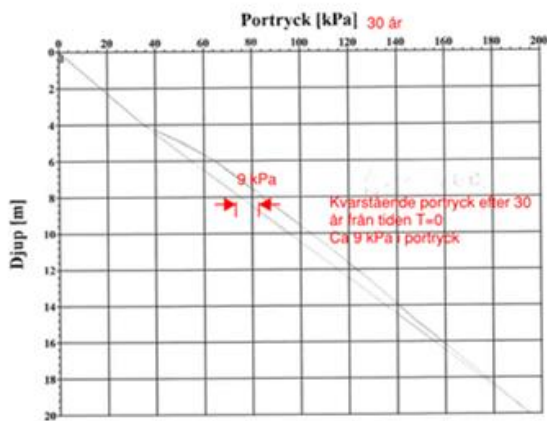
I figur 4 - 6 visas en serie av beräkningar för 30, 50 och 70 år med kvarstående portryck i leran före det att lättklinkern lades ut. Kvarstående portryck i leran beräknas till mellan ca 7 och 9 kPa beroende på hur belastningshistorien över tid har sett ut.

Figur 4. Portryck i leran efter 30 år

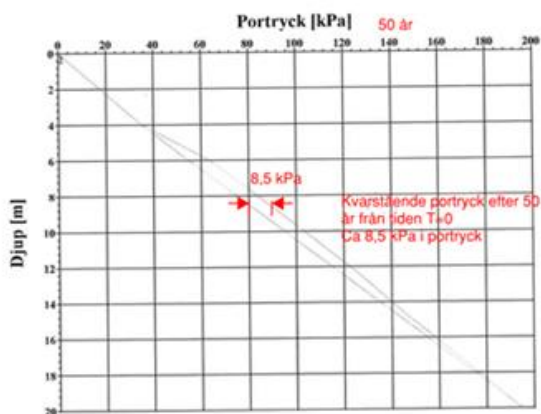
Figur 5. Portryck i leran efter 50 år

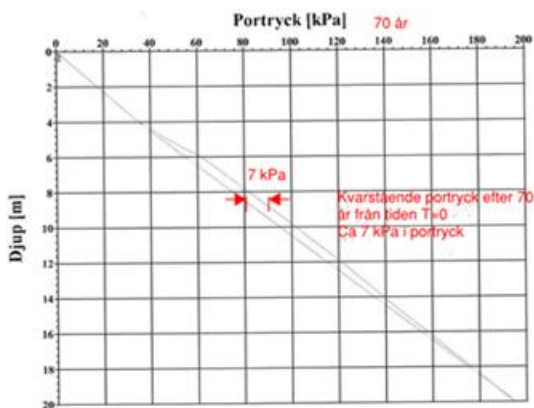
Figur 6. Portryck i leran efter 70 år

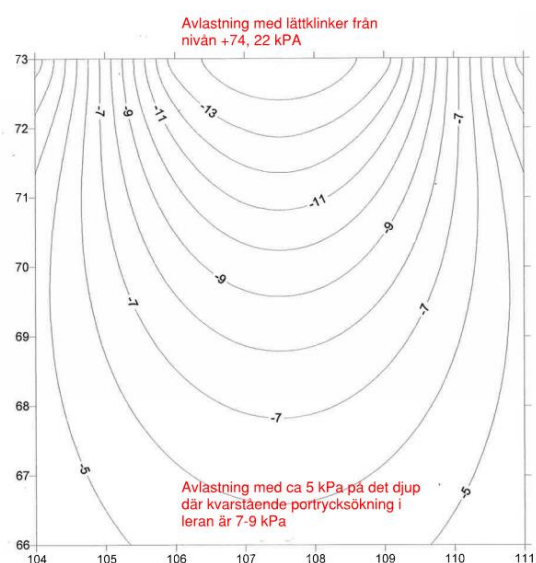
Hur avlastningen från lättklinkerfyllningen sprider sig mot djupet redovisas i figur 7. Olika alternativ för kvarstående sättningar presenterades för Vägverket och med hänsyn till schaktdjup mm valdes en lättklinkerfyllning som beräkningsmässigt medför att vägbanken kommer att sätta sig upp till ca 0,15 m. Beräkningarna bygger på en kvarstående portrycksökning i leran efter att lättklinkerfyllningen lagts ut på mellan ca 2- 4 kPa. Kvarstående marginal till HHW blir ca 0,25 m.

Figur 7. Lastspridning för avlastning

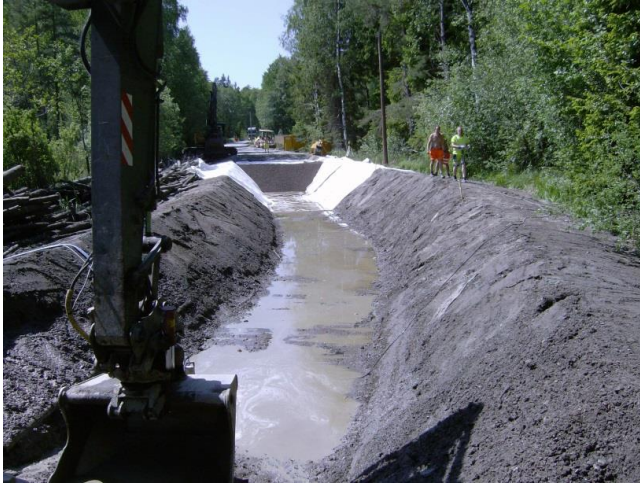
schaktningsarbetena trängde förvånansvärt lite vatten in i schakten, se bild 8 och 9.

Figur 8. Schakt och återfyllning

Det är dock viktigt att man bevarar en kant och slänt med befintliga schaktmassor så att inte schaktytan kommer i direkt kontakt med torven och att man väljer en torr årstid för arbetena. Vid schaktningsarbetena uppstod en del problem med rustbädden/stockbädden på ca 1 m djup. Uppgrävda stockar ses på vänster sida i figur 8 och 9.

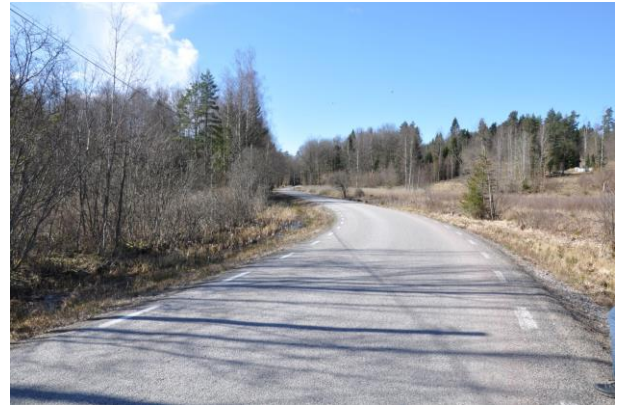
Vid platsbesök ca 11 år efter åtgärd syns ingen märkbar spårbildning eller ojämna sättningar på vägbanan, se bild 10. Ett visst ”kanthäng” borde finnas men inte heller det syns. Sannolikt håller geotextilen ihop

lättklinkerfyllningen på ett sådant sätt så att konstruktionen blir ganska styv och har då en viss förmåga att jämna ut sättningar. Kontroll av om vägen satt sig har ej utförts.

Figur 10. Väg 2029 ca 11 år efter förstärkning. Öresjö finns till vänster i bilden. Figur 1 visar ungefär samma område som ovan. Kortet är dock taget från andra hållet
